ملخص حول وضع مستودعات المواد الكيميائية العائدة لمعمل الذوق الحراري والثغرات الأمنية الموجودة

الموضوع: تقرير بنتيجة الكشف على المستودعات الكيميائية الخاصة بمعمل الزوق الحراري.

تاريخ: ٢٠٢٢/٠٣/١٤

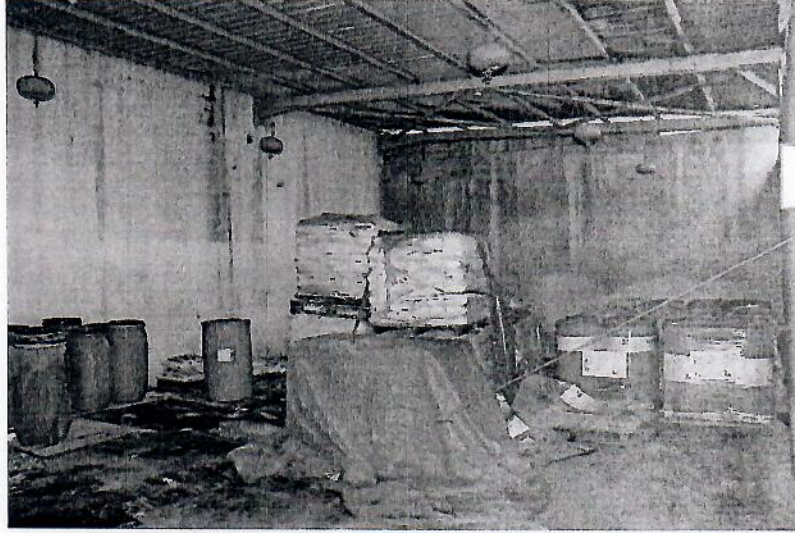
صورة رقم ٢

أما باقي المواد لا تزال على حالها وأضيف إليها صندوق خشبي يحتوي على ١٠٠ كلغ من مادة هيدروكسيد الصوديوم (صورة رقم ٢).

مادة هيدروكسيد الصوديوم

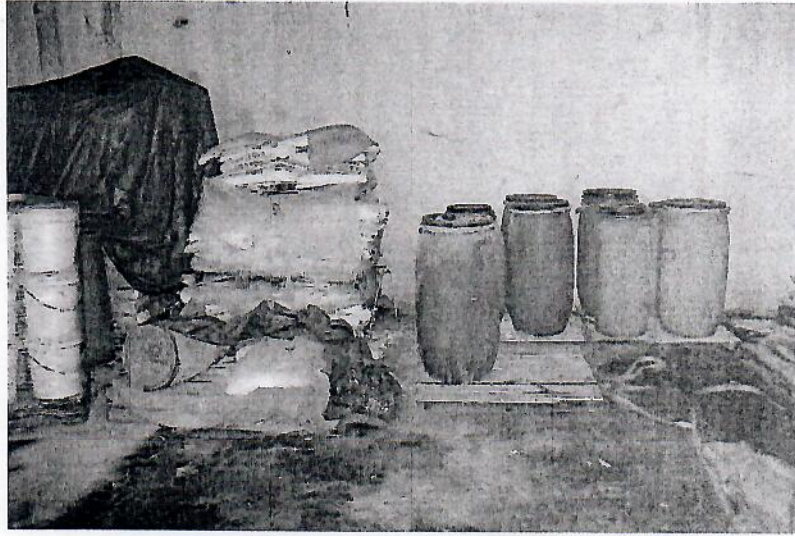
صورة رقم ٣

كان لافتنا تسرب مياه الأمطار إلى داخل المستودع وبعض المواد تسربت إلى خارج أكياسها (صورة رقم ٣).
أما الحاويات في القسم الثاني داخل المستودع فأفرغت من المواد الكيميائية، والقسم الثالث الذي يحتوي على براميل الزيت والشحم لا زال على حاله (صورة رقم ٤).

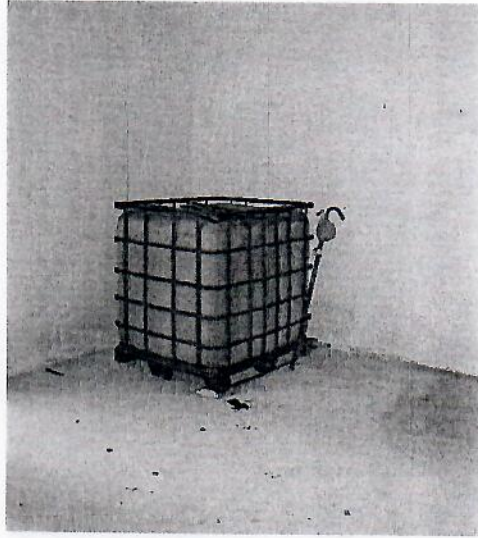
صورة رقم ٣

وهو مستودع أسيد الهيدروكلوريك والذي كان سابقا يحتوي على أربعة خزانات بسعة ٤ طن أصبح يحتوي على خزان عدد ١ أي ١ طن بعد إستهلاك باقي الكمية (صورة رقم ٥).

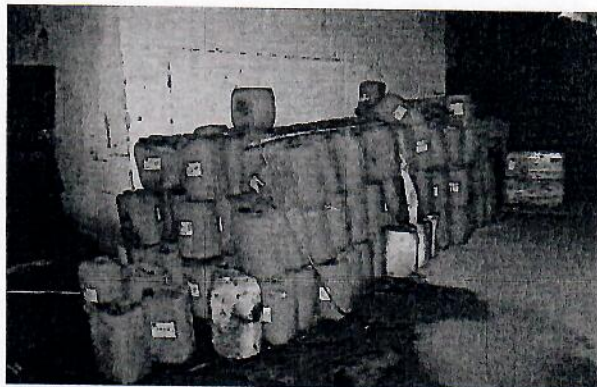
يحتوي على غالونات "سائل الأمونيا" ما زال على حاله ووضعه آمن (صورة رقم ٨ و ٩).

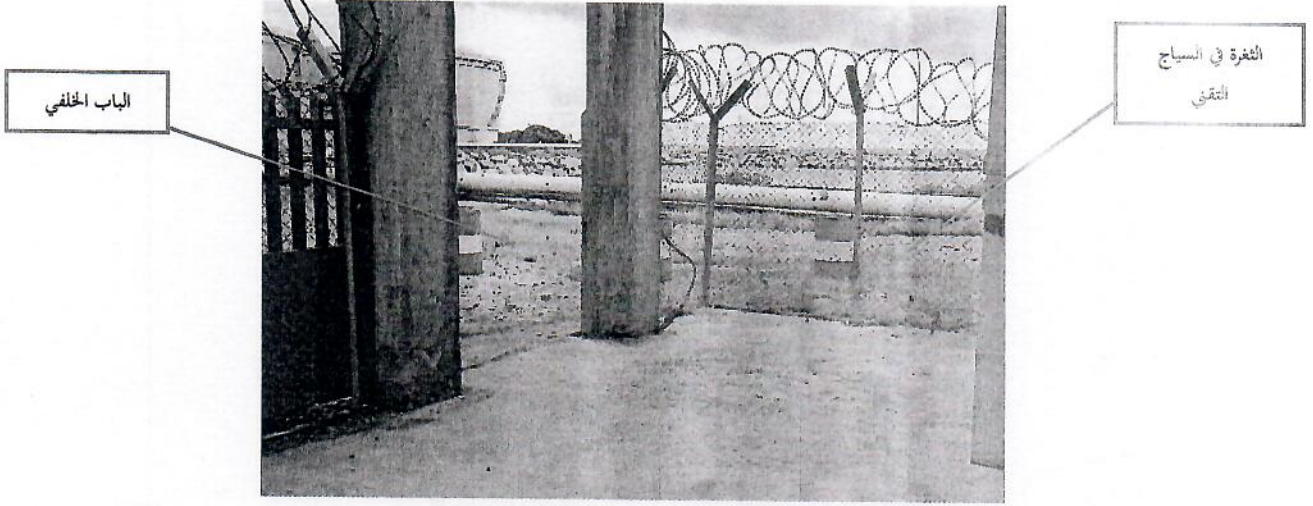
متوقف حالياً عن الإنتاج ويحتفظ بستة قوارير من الهيدروجين مضغوطة بين ال ٤٠ و ٥٠ بار للإستعمال في التبريد عند إعادة إنتاج الطاقة (صورة رقم ١٤ و ١٥).
بغياب عناصر الحراسة وإجراءات الحماية اللازمة يعد هذا المستودع الأخطر، كون مادة الهيدروجين تنفجر إذا ما تعرضت لحريق. وبالرغم من أن معمل الهيدروجين محاط بسيياج إلا أنه يوجد ثغرات في السيياج التقني وكان الباب الخلفي مفتوحاً لدى وصولنا (صورة رقم ١٦).

- ٢- تكليف وزارة الطاقة وشركة كهرباء لبنان:
 - المباشرة بإجراءات تفكيك المعمل القديم او تفريغه من المواد الخطرة.
 - اتخاذ الإجراءات الفورية لإصلاح السياج والسور التقني للمعمل من كافة الجهات خصوصاً خزانات معمل ومستودع الهيدروجين وخزانات الفيول اويل.
